VÝROBA A VADY MASIVNÍCH ODLITKŮ

MANUFACTURE AND DEFECTS OF HEAVY CASTINGS

DIPLOMOVÁ PRÁCE
MASTER'S THESIS

Bc. ALEŠ VYMAZAL

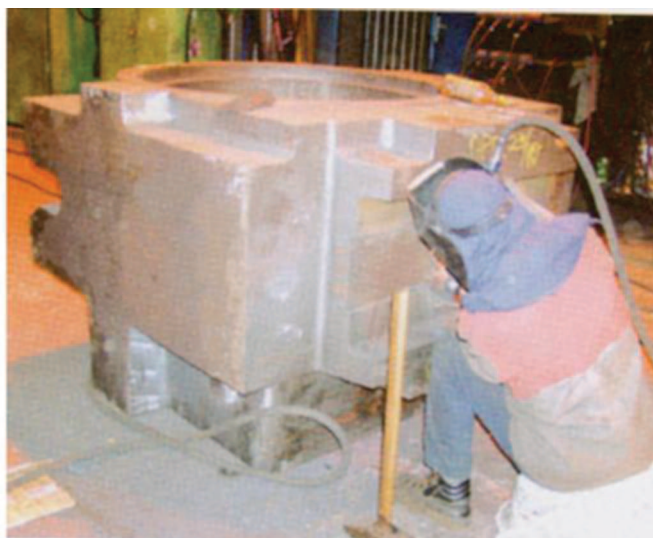
Obr. 2.2. Zkušební odlitek – ložisko vyráběné slévárnou Žďas a.s. [4].

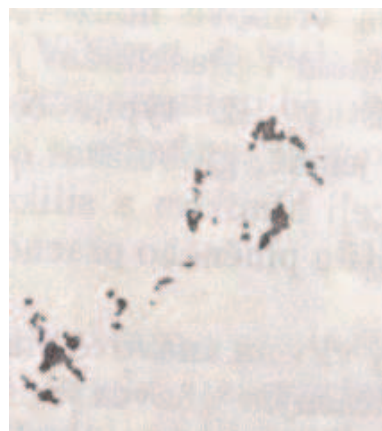
Obr. 2. 7. vměstky
IV. typu [5].

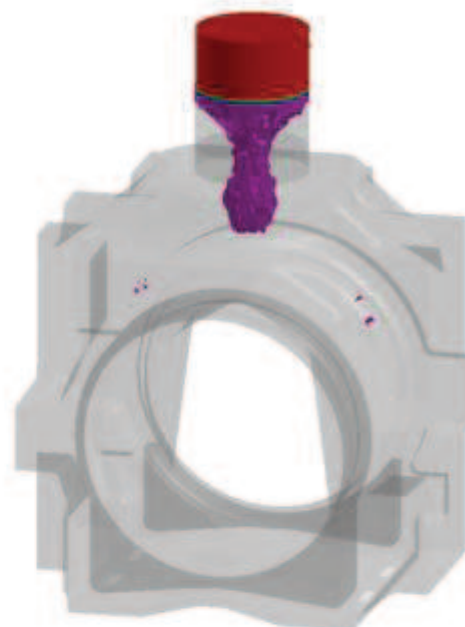
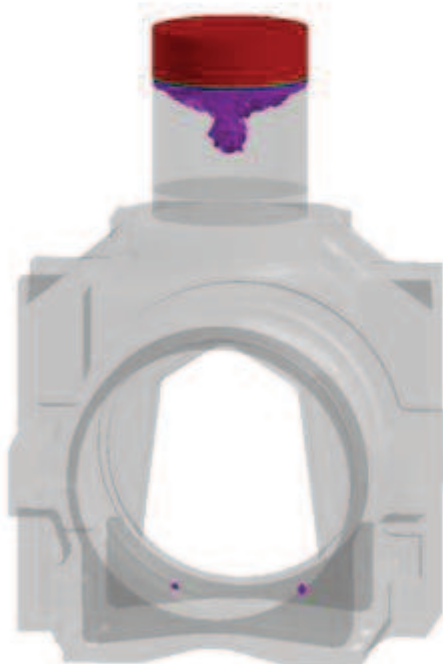
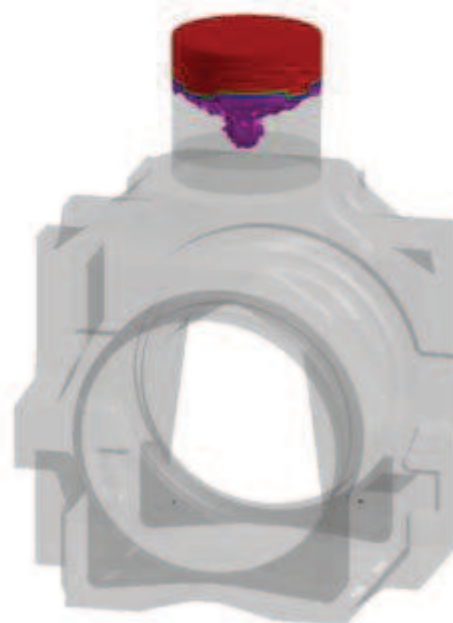
Obr. 3.9. Predikce makrostaženin v navržených variantách [16].

Bylo navrženo několik variant technologie s odlišnými rozměry nálitků, což je zobrazeno na obr. 3.7. Varianta 2 byla navržena se značně poddimenzovaným objemem nálitku. V tomto případě dochází k oddělení fronty tuhnutí v nálitku a odlitku a tedy i ke vzniku staženiny v odlitku viz obr. 3.8. a obr. 3.9. Proto byla zvolena větší velikost nálitku ve třetí variantě. Zvýšení objemu nálitku vedlo k vytažení staženiny do nálitku, ale kořen staženiny byl pouze v malé výšce nad konečným rozměrem odlitku. Při použití této varianty by hrozilo, že kov v okolí staženiny, který často obsahuje vysoký podíl ředin a vycezenin by se mohl dostat do podnáltkové oblasti odlitku. Ve čtvrté variantě byl ponechán průměr nálitku jako ve variantě č. 3, ale byla zvýšena jeho výška. Větší metalostatická výška nálitku může zajistit lepší dosazování do mezidendritických prostor a současně se vytahuje staženina výše do nálitku viz obr. 3.8. a obr. 3.9.

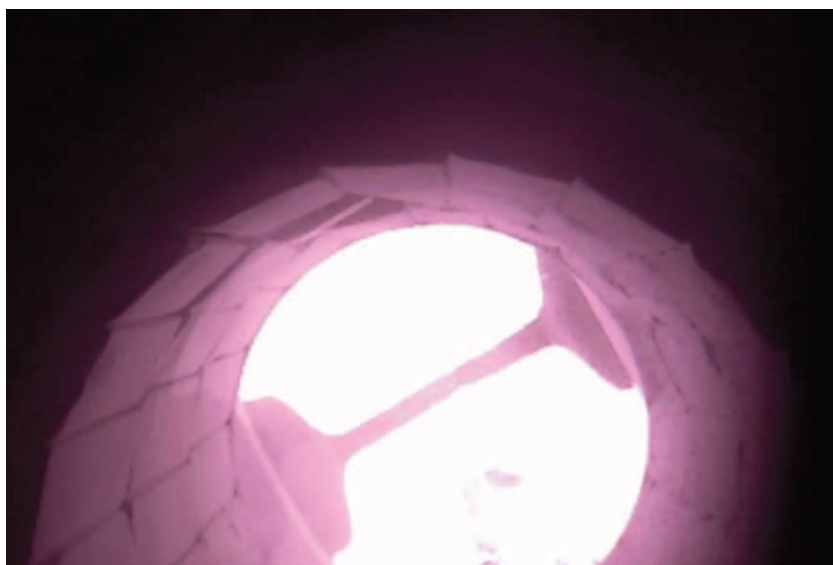
Obr. 4.1. Pohled kamery do dutiny formy přes náletek.

Na obr. 4.1. je patrné spojení jednotlivých sekcí-ramen odlitku v čase cca 120 s po začátku lití. Na hladině jsou jasně viditelné částice sekundární strusky.

Pro sledování charakteru plnění dutiny formy kovem bylo použito dvou kamer umístěných v dělicí rovině odlitku a v nálitku formy. Při sledování byly získány dva video soubory průběhu lití a také z něj byla odečtena doba lití [14].

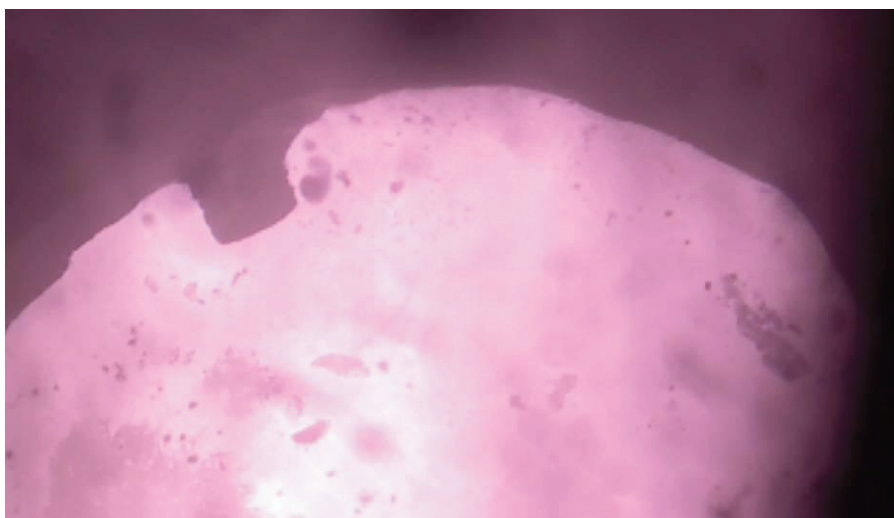
Obr. 4.2. Přelití nálitku na konci lití.

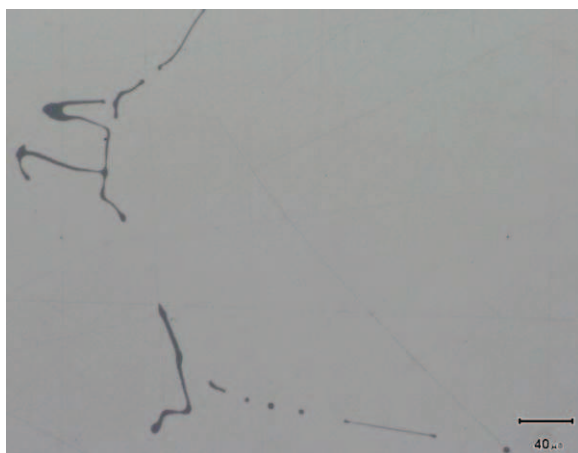
Z obr. 6.16. je patrná rozsáhlá oblast MnS vměstků II. typu, které se vyskytují na hranicích zrn. Na obr. 6.17. je viditelná feriticko – perlitická struktura. Struktura je převážně perlitická.

Obr. 6.16. vzorek č. 5.
neleptaný 200x

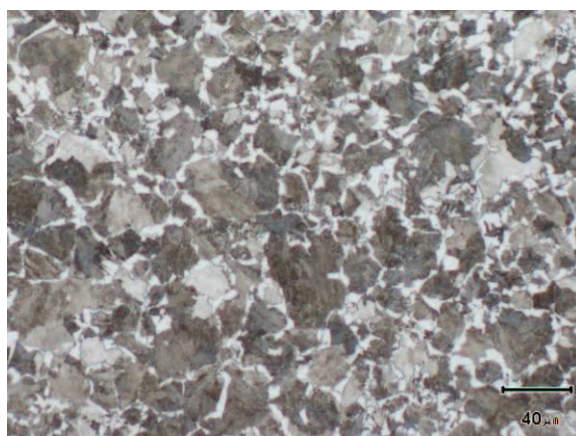
Obr. 6.17. vzorek č. 5.
leptaný 200x

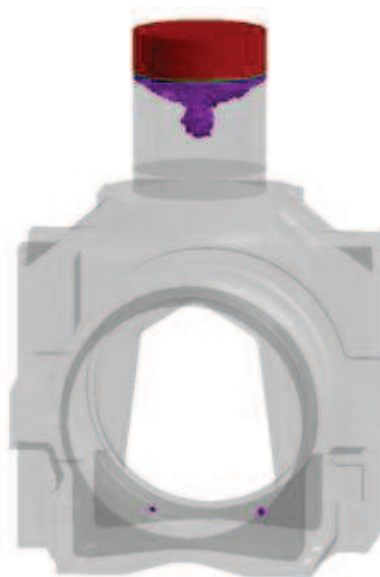
V etapě optimalizace výrobní technologie byla provedena numerická simulace v programu Procast. Pro odlití odlitku byla použita technologie navržená podle čtvrté varianty (tab. 3.2.). Výskyt makrostaženin nebyl podle této varianty v odlitku predikován (obr. 6.22).

Obr. 6.22. Predikce makrostaženin [16].

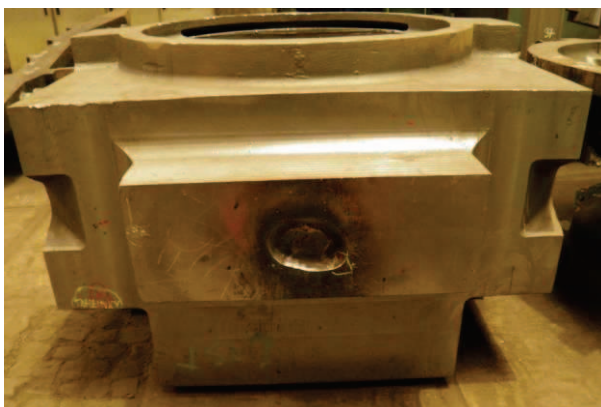
Vzhledem k výskytu této vady by v praxi došlo k navýšení nákladů na opravy (drážkování, svařování) a ke zvýšení výrobního času.

Obr. 6.23. Otevřená staženina v podnáltkové oblasti.

Při odlévání zkušebního odlitku došlo k přelití nálitku, s čímž numerická simulace podle varianty č. 4 neuvažovala. Po odříznutí nálitku byl zjištěn výskyt staženiny v podnálitkové oblasti. Vzhledem k tomu byla provedena numerická simulace uvažující přelití nálitku. Numerickou simulací bylo potvrzeno, že v případě přelití nálitku dochází ke vzniku makrostaženin v podnálitkové oblasti. Tím se potvrdilo, že vznik staženiny souvisel s přelitím nálitku a velikost nálitku by v případě jeho nepřelití byla pravděpodobně dostatečná.

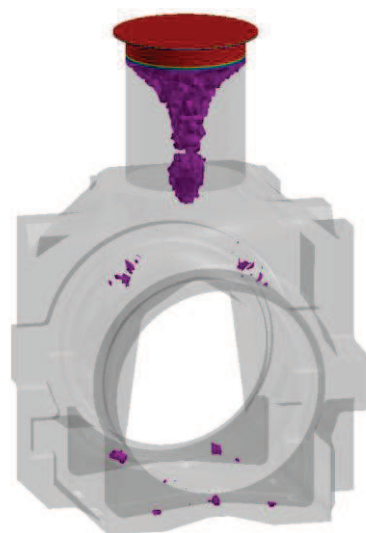
Obr. 6.24. Predikce makrostaženin po přelití nálitku [16].

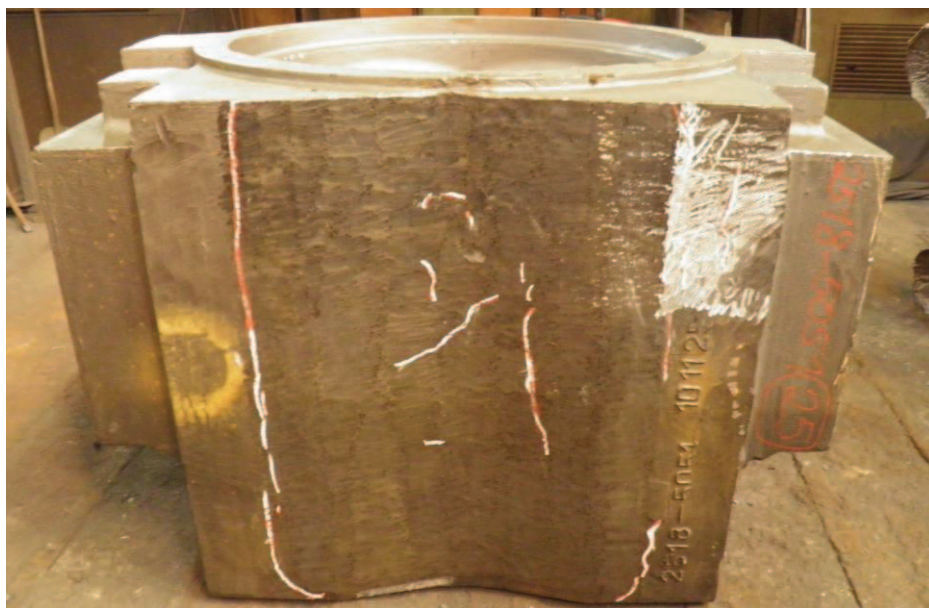
V odlitku byly nalezeny oblasti výskytu trhlin převážně na místech kontaktních chladítek obr. 6.25. Diplomová práce je zaměřena převážně na oblast nálitku a podnálitkovou oblast, a proto nebyly tyto vady hodnoceny.

Obr. 6.25. Trhliny na spodním chladítku.
